# *Schlosspark Jever im Klimawandel*

02.06.2026

Referent: Dipl.-Geogr. Andreas Folkers

### *„Landschaftsgärten in Friesland im Klimawandel - Schlosspark Jever“*

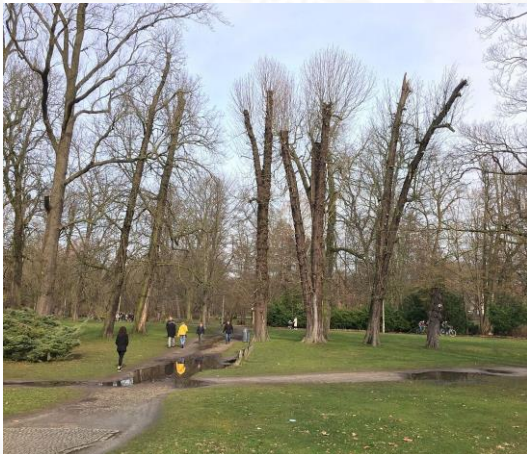
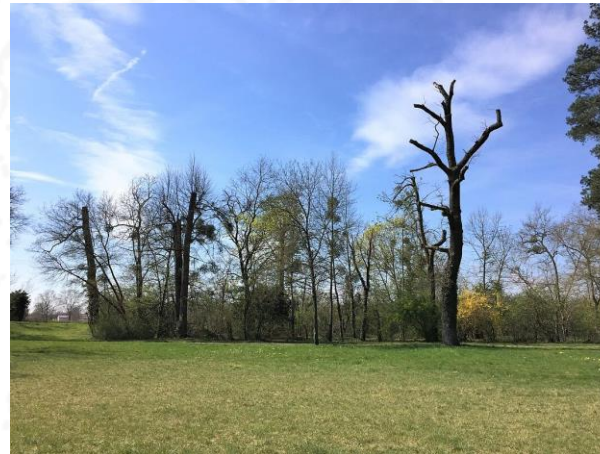
TU Berlin, 2024

- Parkschadensbericht, TU Berlin
  - Zustandserfassung der Schäden an Gehölzen in hist. Parks
  - Förderung DBU, 2022-2024
  - 61 Parkanlagen
  - Ca. 60% mittel bis stark geschädigte Bäume

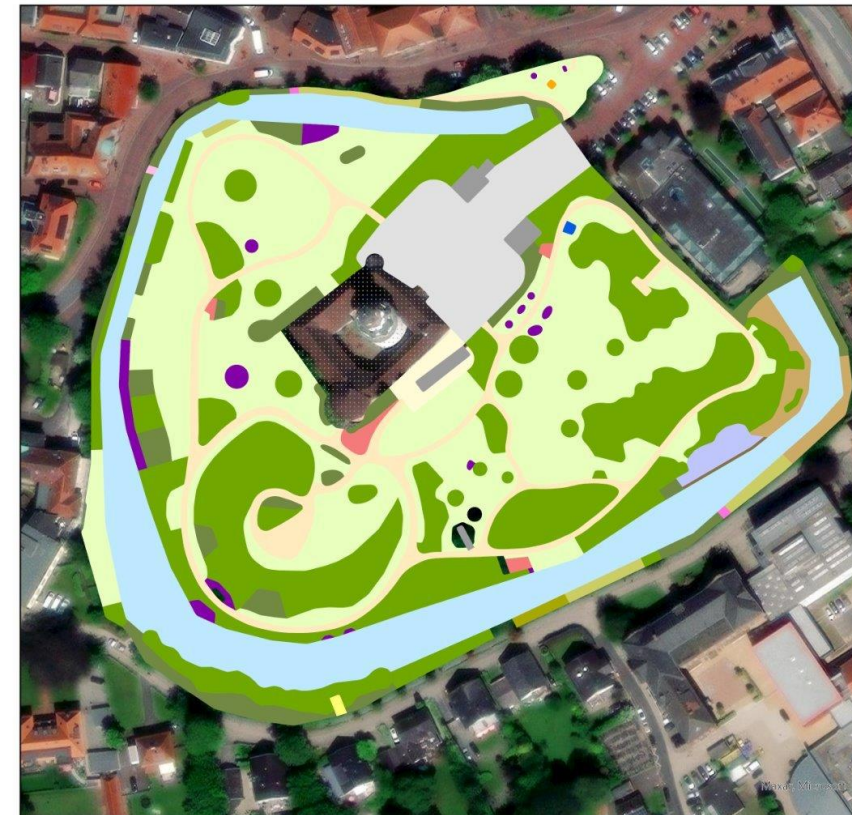
## Biotoptypenkartierung Schlosspark Jever

- Ca. 4,0 ha
- Verschieden Lebensräume
  - Stillgewässer/ Graft
  - Wiese
  - Baum-/Strauchgruppen
  - Beete/ Rabatte
  - Ruderalfluren...
- Landschaftsschutzgebiet nach § 26 BNatSchG
- Unterliegt dem Naturschutz

### Biotoptypen (nach Drachenfels)

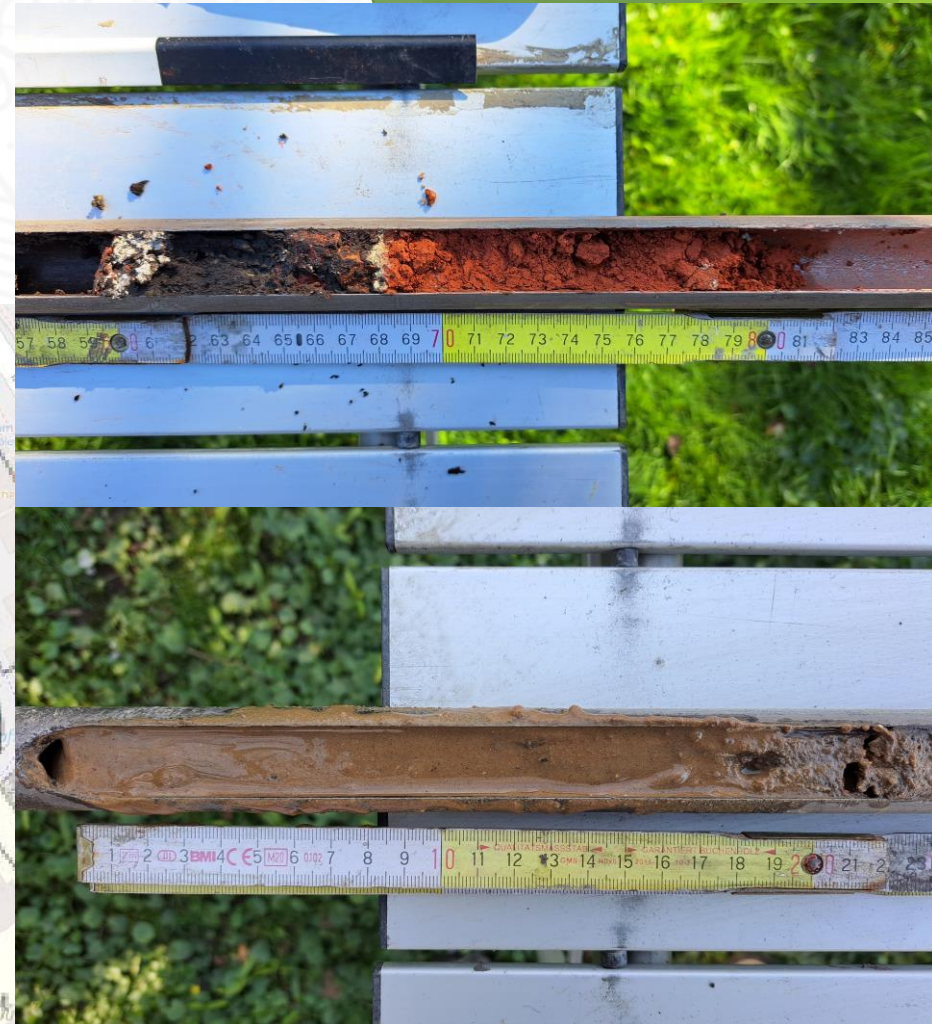
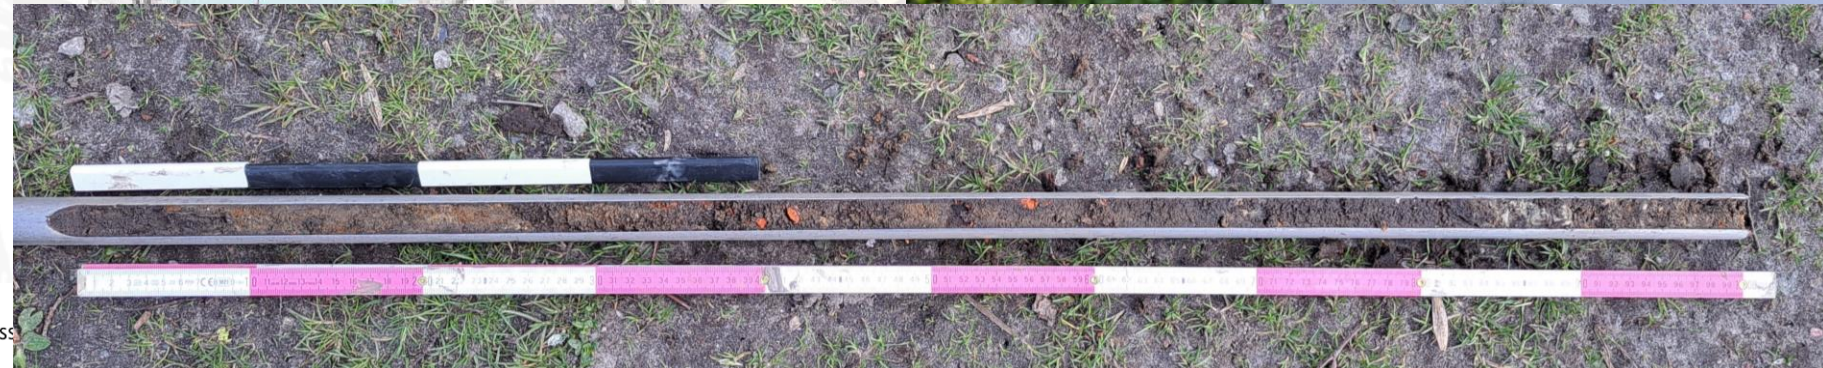
- Boden / Archäologie
  - Bodenkundliche Bohrungen

- ▶ Boden / Archäologie
  - ▶ Kooperation mit dem NIhK
  - ▶ Bodenkundliche Bohrungen u. Laboranalysen
  - ▶ Geophysikalische Messungen
    - ▶ Bauliche Strukturen
    - ▶ Wegenetz
    - ▶ Gewässer

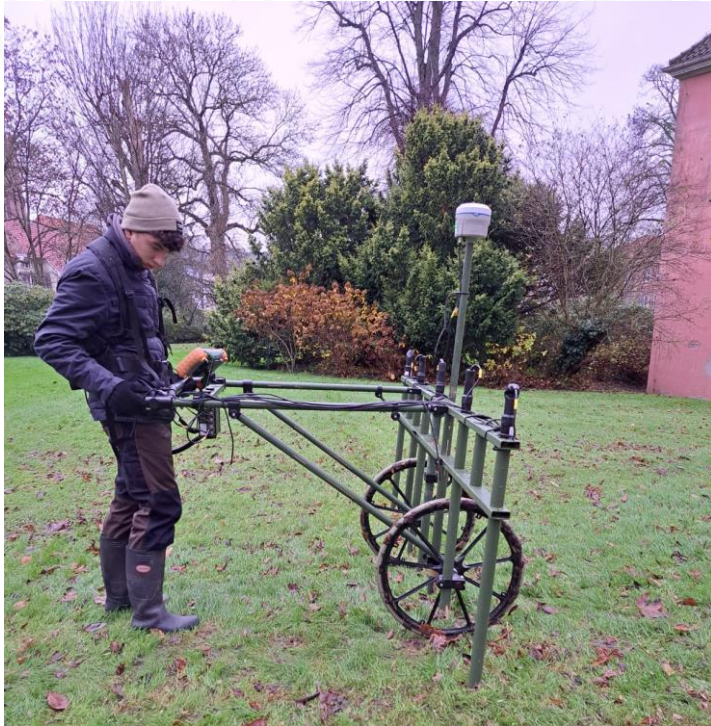
## ► Geomagnetik

temperaturabhängige Ausrichtung der "Elementarmagnete" **Abb. 4**

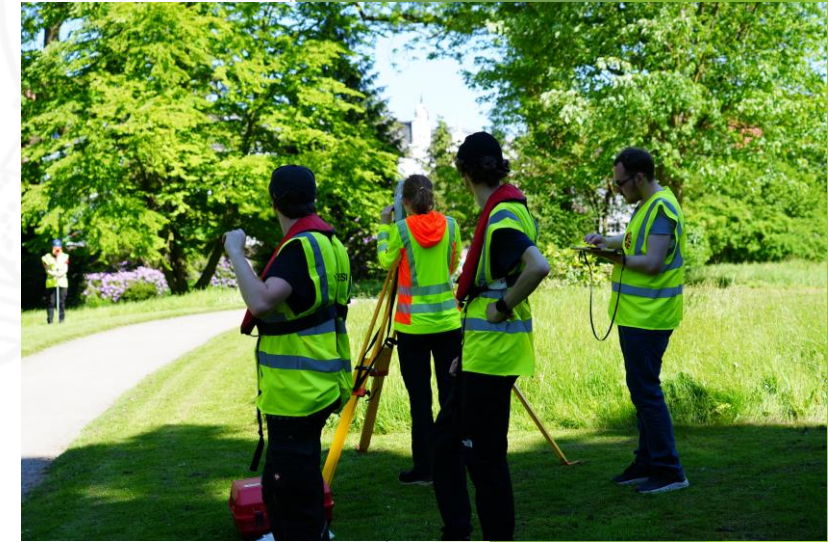
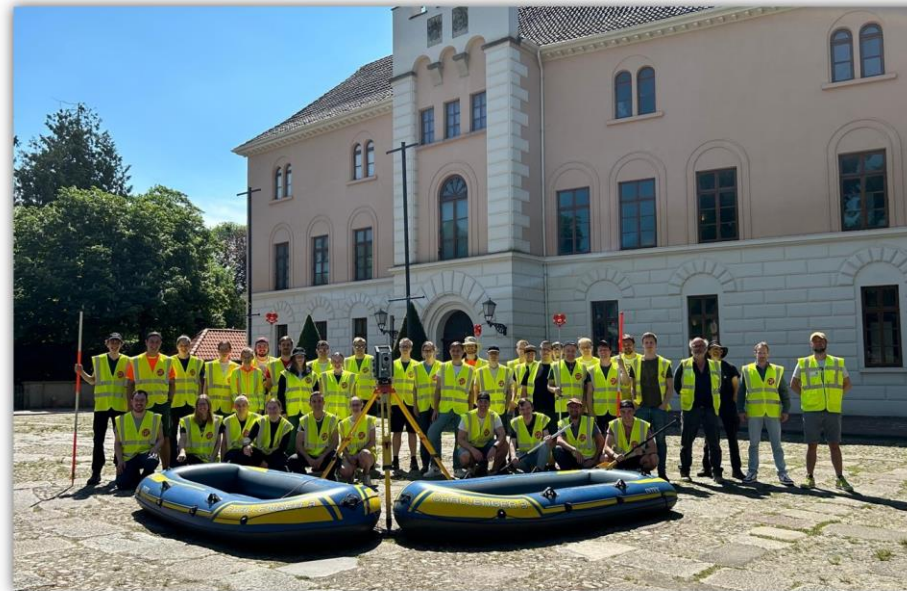
- ▶ Vermessungsarbeiten
  - ▶ Umfassende vermessungstechnische Arbeiten
  - ▶ Vermessungskampagne HVÜ 24
  - ▶ Optimierung der Wassernutzung /-speicherung
  - ▶ Bedarfsgerechte Bewässerung

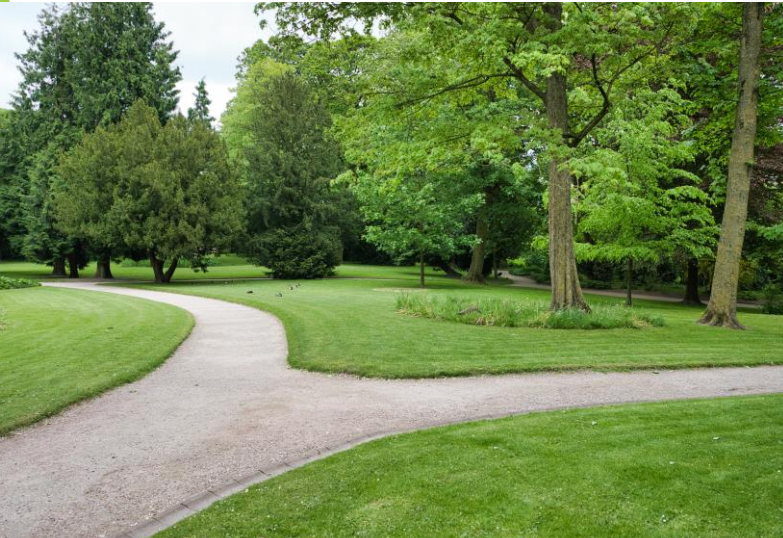
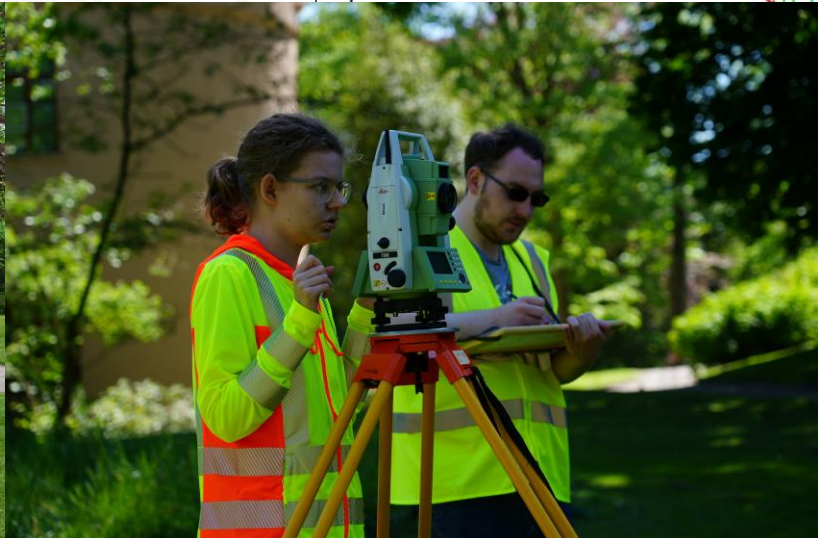
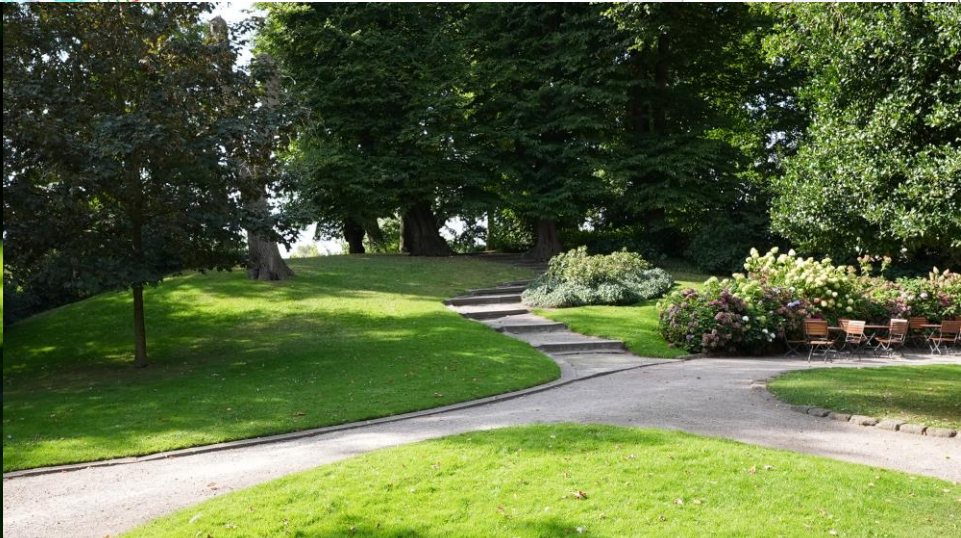
- Terrestrische Aufnahmen
  - Gelände/ Relief
  - Strukturen

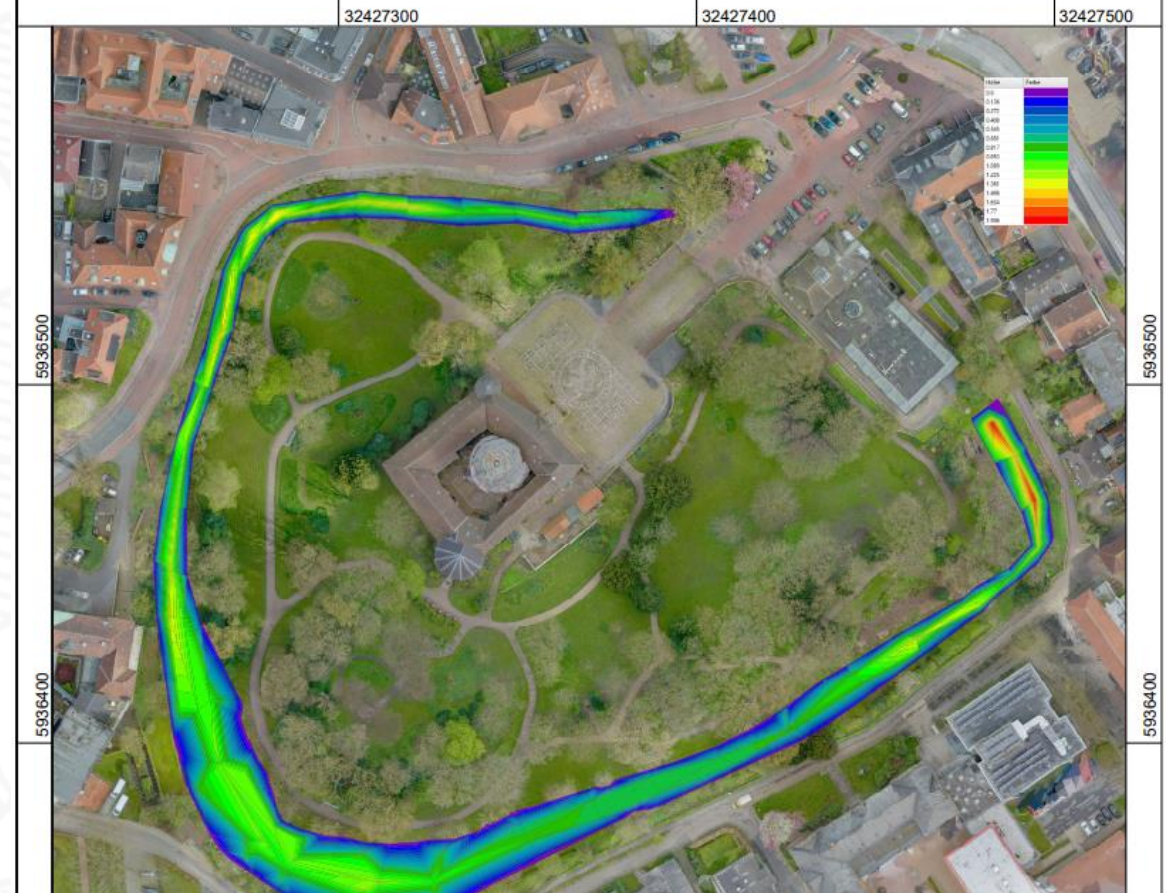
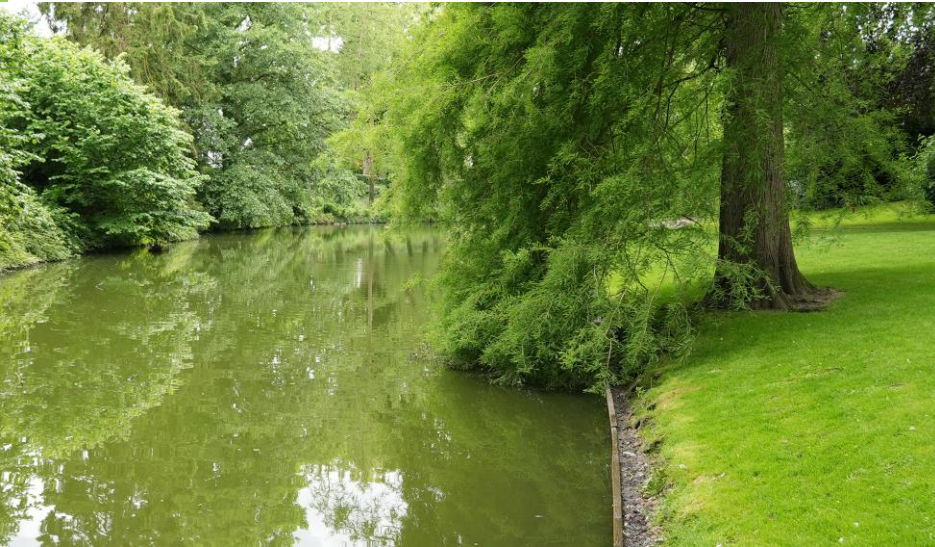
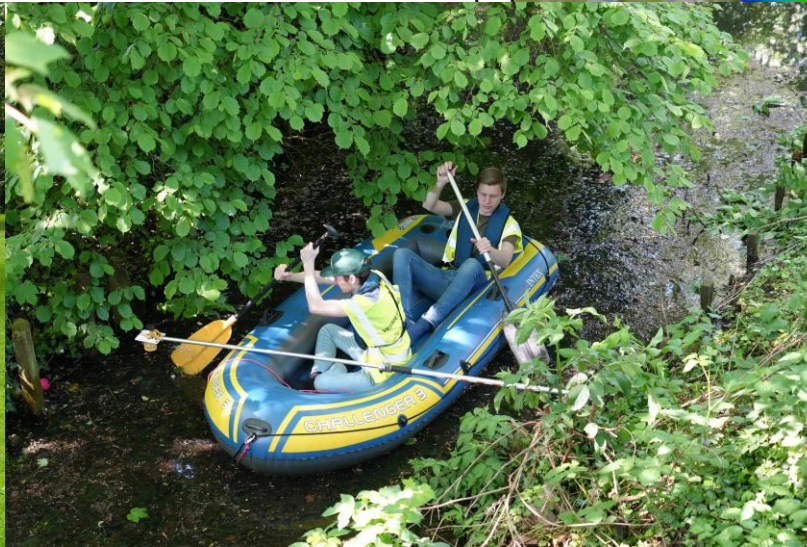
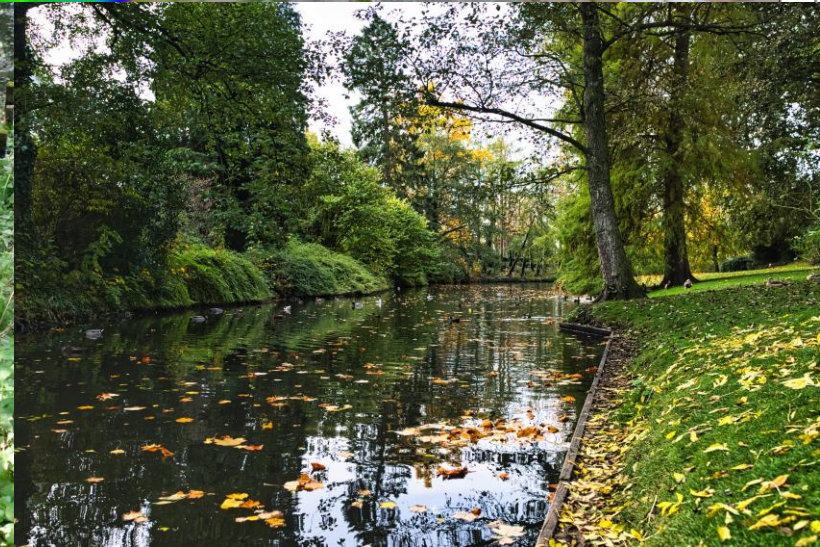
- Gewässervermessung
  - Schlammmächtigkeit (bis max. 0,75 m)
  - Gewässertiefe

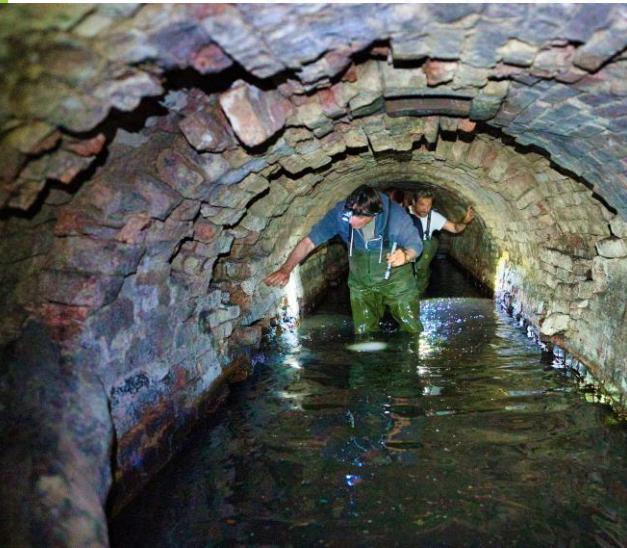
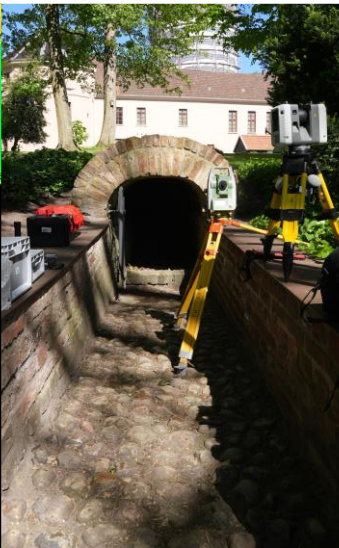
- ▶ 3D-Scans
  - ▶ Unterirdische Strukturen
  - ▶ Baul. Substanz
  - ▶ Wasserspeicher
  - ▶ Lebensräume

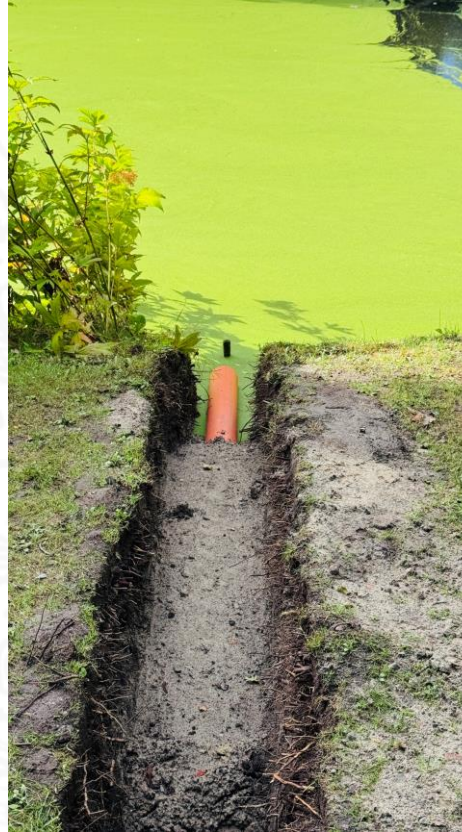
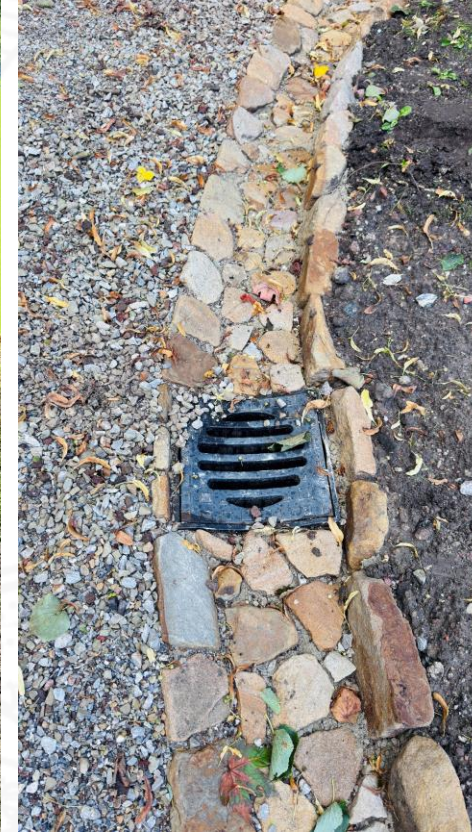
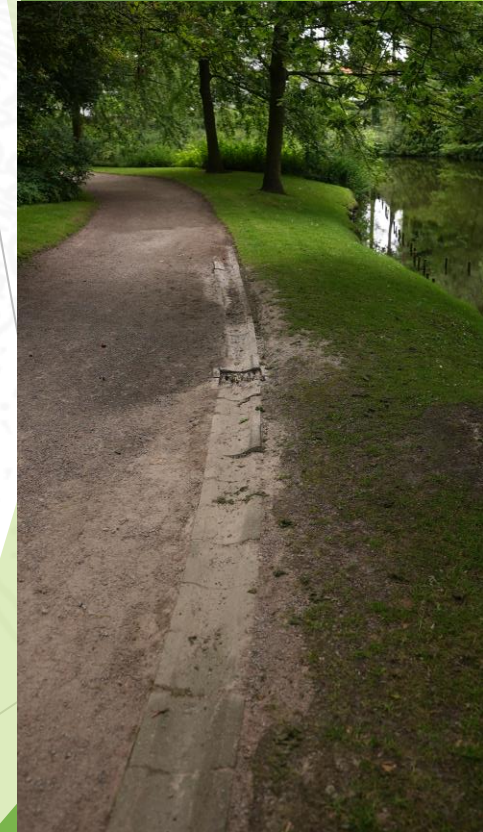
- ▶ Wassermanagement
  - ▶ Kein Verlust an Wasser
  - ▶ Gezielte bedarfsgerechte Bewässerung
  - ▶ Wasserspeicher / Senken
  - ▶ Aufgelockerte Wegedecke
  - ▶ Gewässerqualität

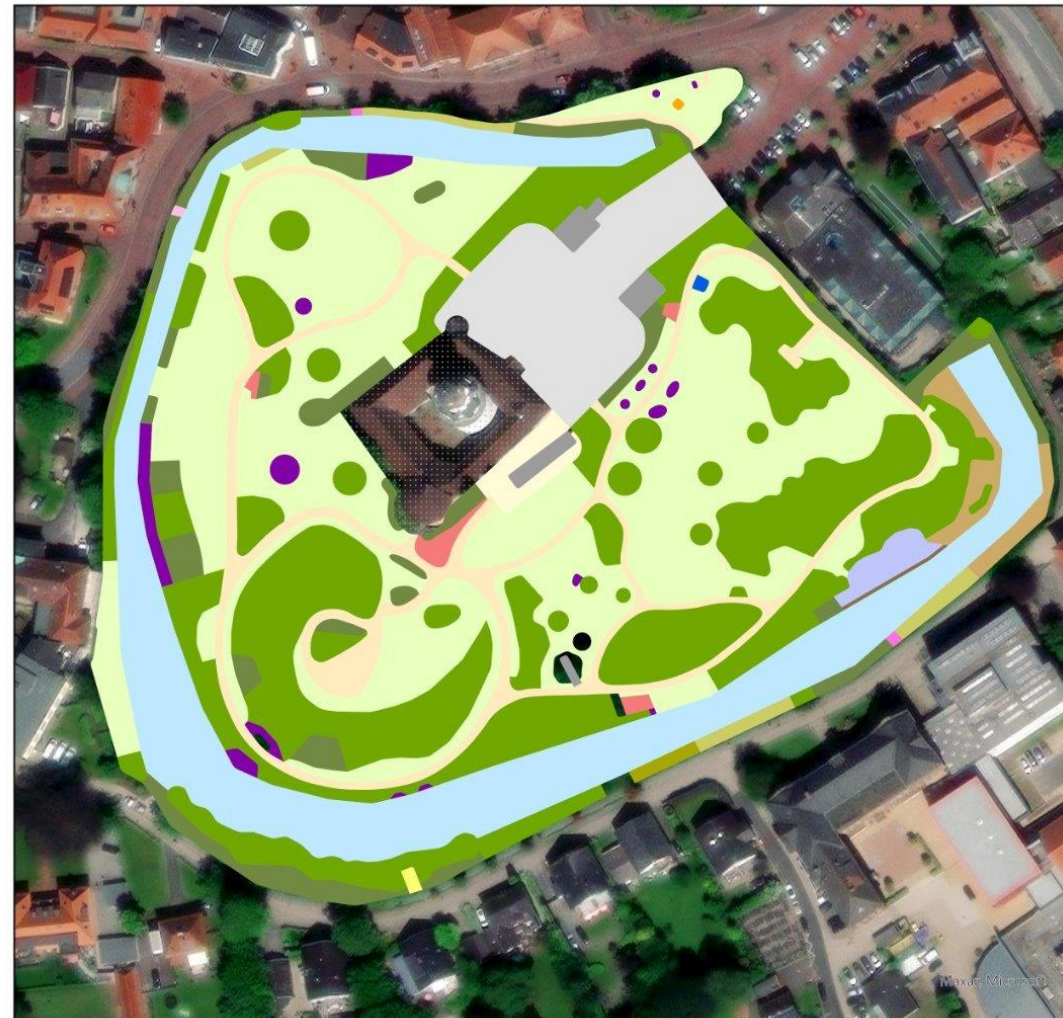
## Biotoptypenkartierung Schlosspark Jever

- ▶ **Biotoptypenkartierung**
  - ▶ Erfassung des Ist-Zustands
  - ▶ Kartierung und Handlungsempfehlungen
- ▶ Charakteristisch vor allem
  - ▶ Einzelbäume und Baumgruppen
  - ▶ Artenreicher Scherenrasen
  - ▶ Ziergebüsche aus nicht heimischen Arten
  - ▶ Höhe/ Höhere Wertstufen für Bäume und Gewässerrand u. Staudenfluren

### Biotoptypen (nach Drachenfels)

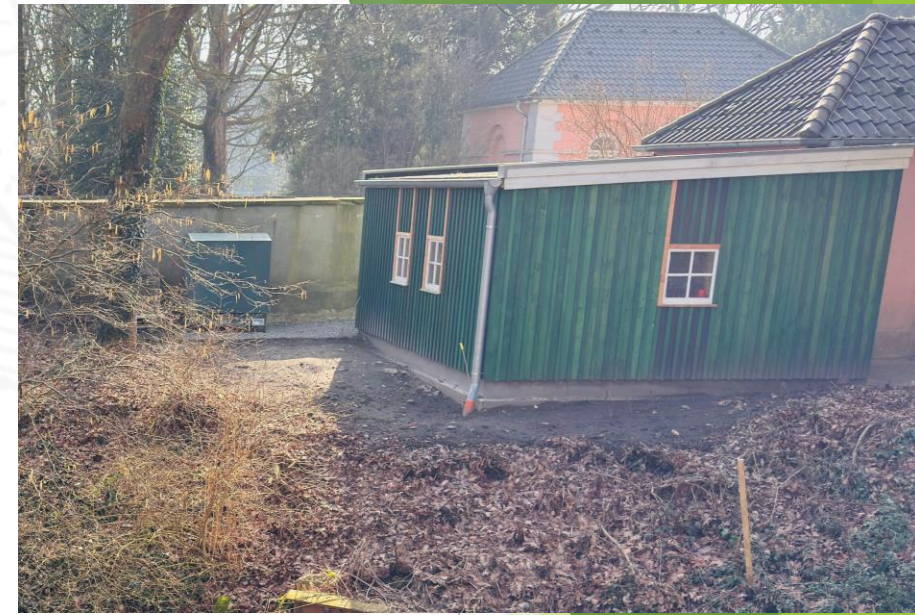
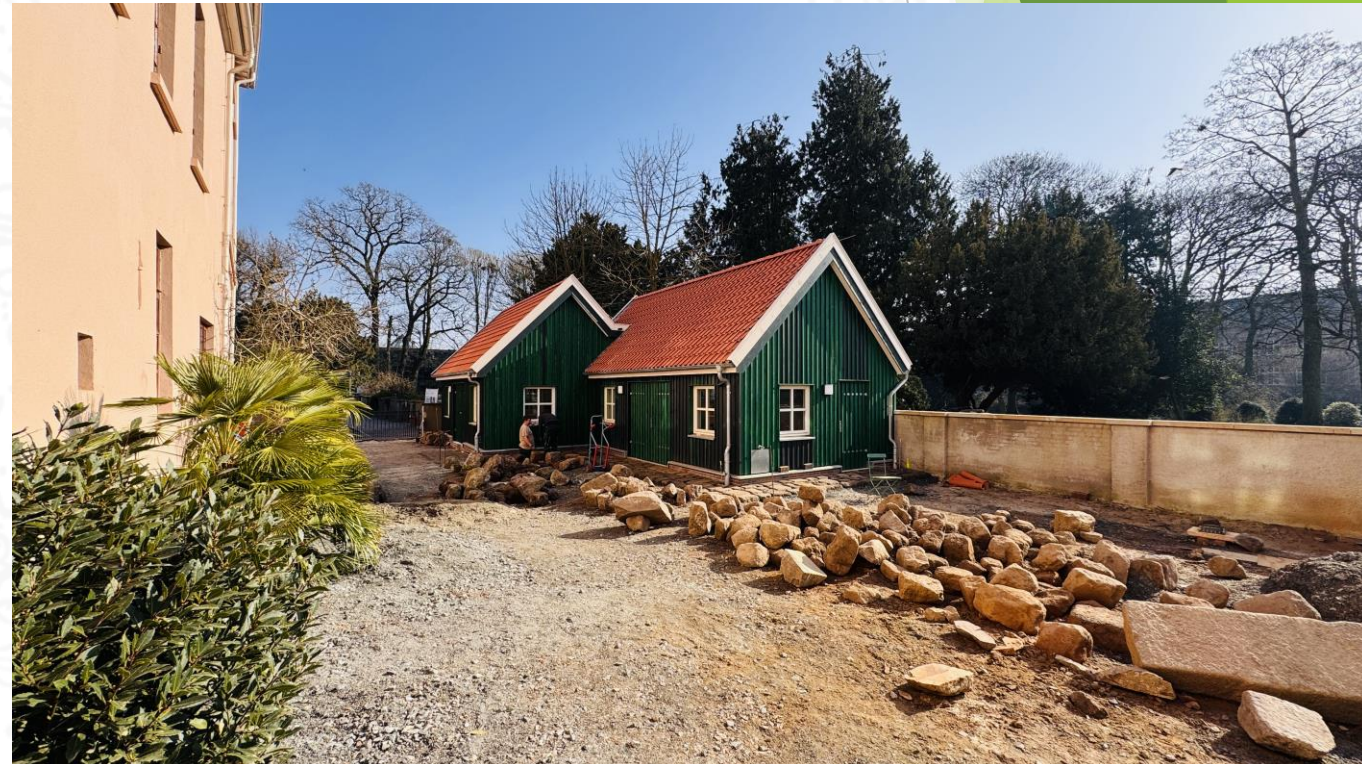
- ▶ Gartenwerkstatt und Gerätehaus
  - ▶ Pflegestation u. Schutzraum
  - ▶ Anzucht
  - ▶ Dachbegrünung
  - ▶ Arbeitsoptimierung
  - ▶ Wiederverwertbare Ressourcen

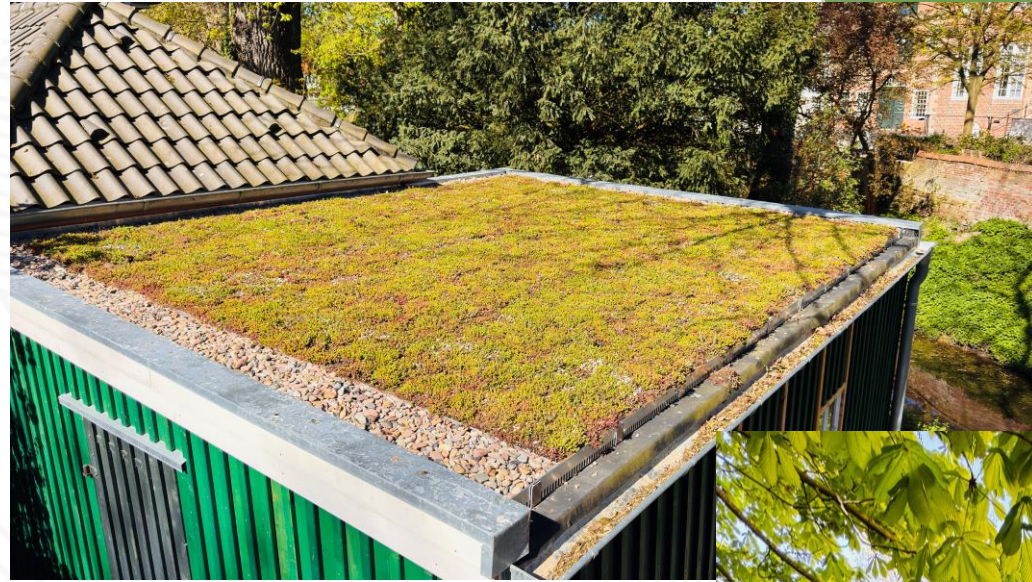
- ▶ Gartenwerkstatt und Gerätehaus
  - ▶ Pflegestation u. Schutzraum
  - ▶ Anzucht
  - ▶ Dachbegrünung
  - ▶ Arbeitsoptimierung
  - ▶ Wiederverwertbare Ressourcen

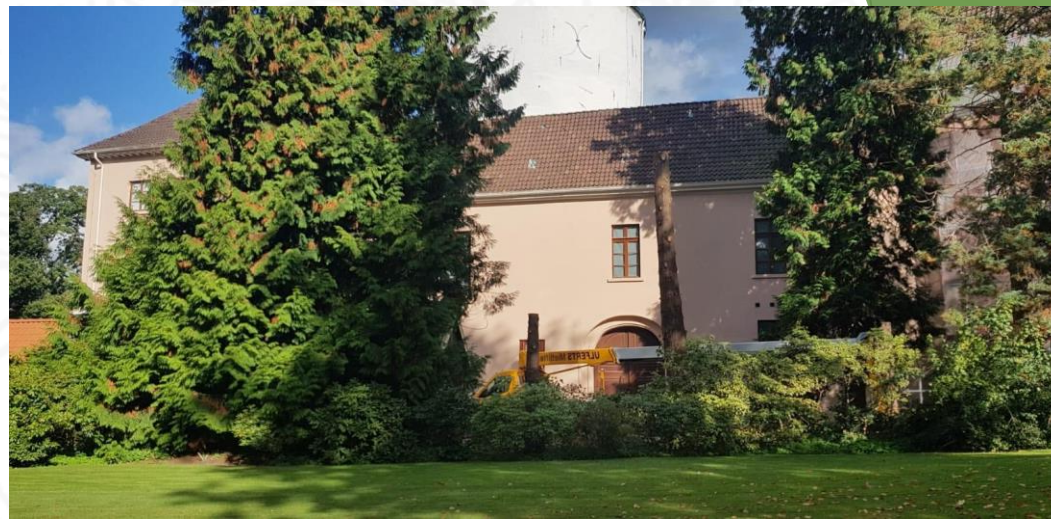
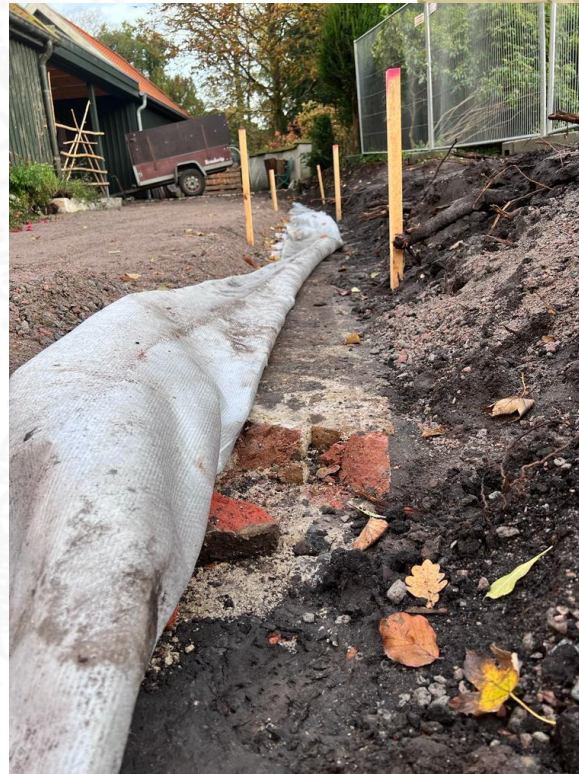
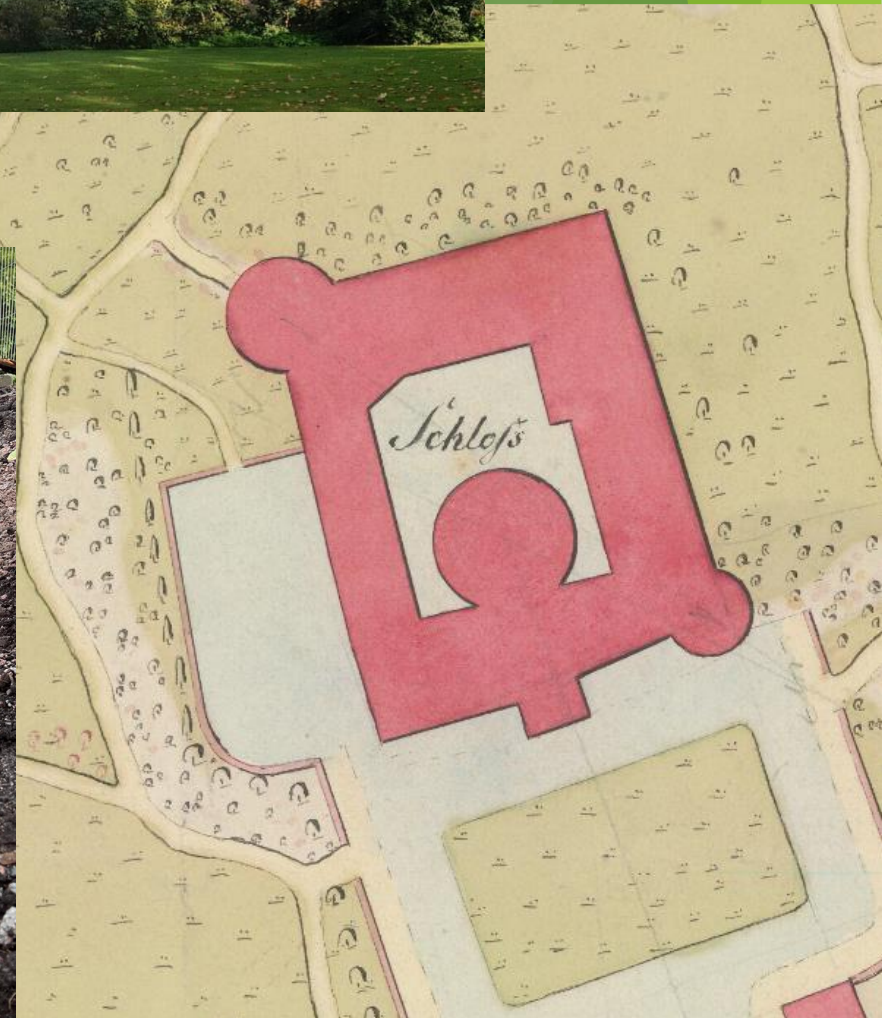
- Schlossparkmauer
  - Ertüchtigung der parkinneren Mauer um den Betriebshof

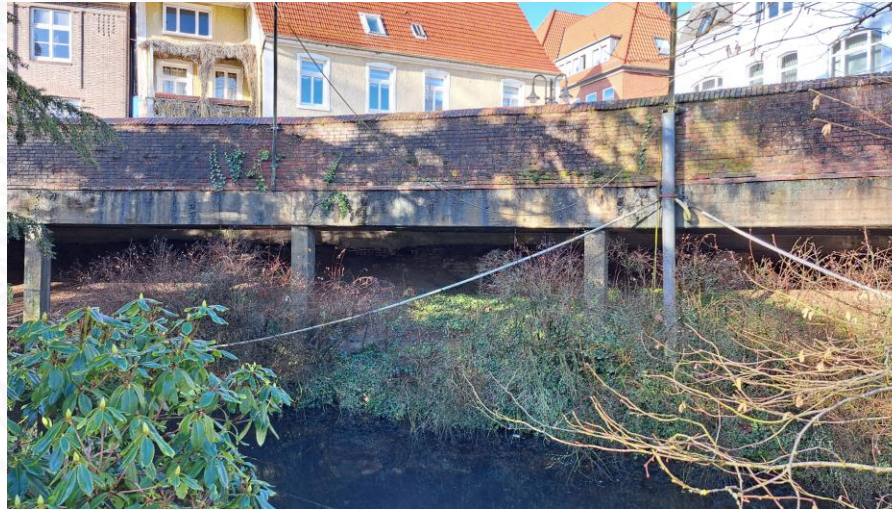
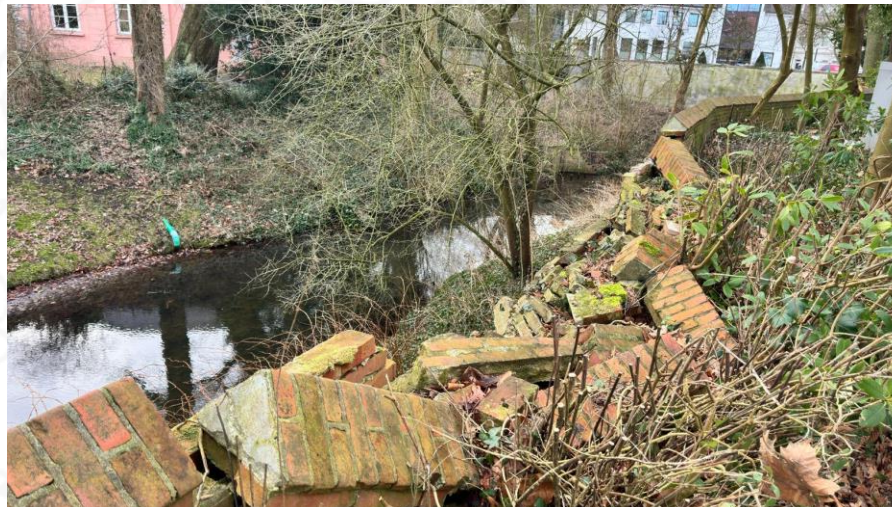
- Schlossparkmauer
  - In Teilen marodes Mauerwerk
  - Ökol. Baubegleitung
  - Archäolog. Voruntersuchungen

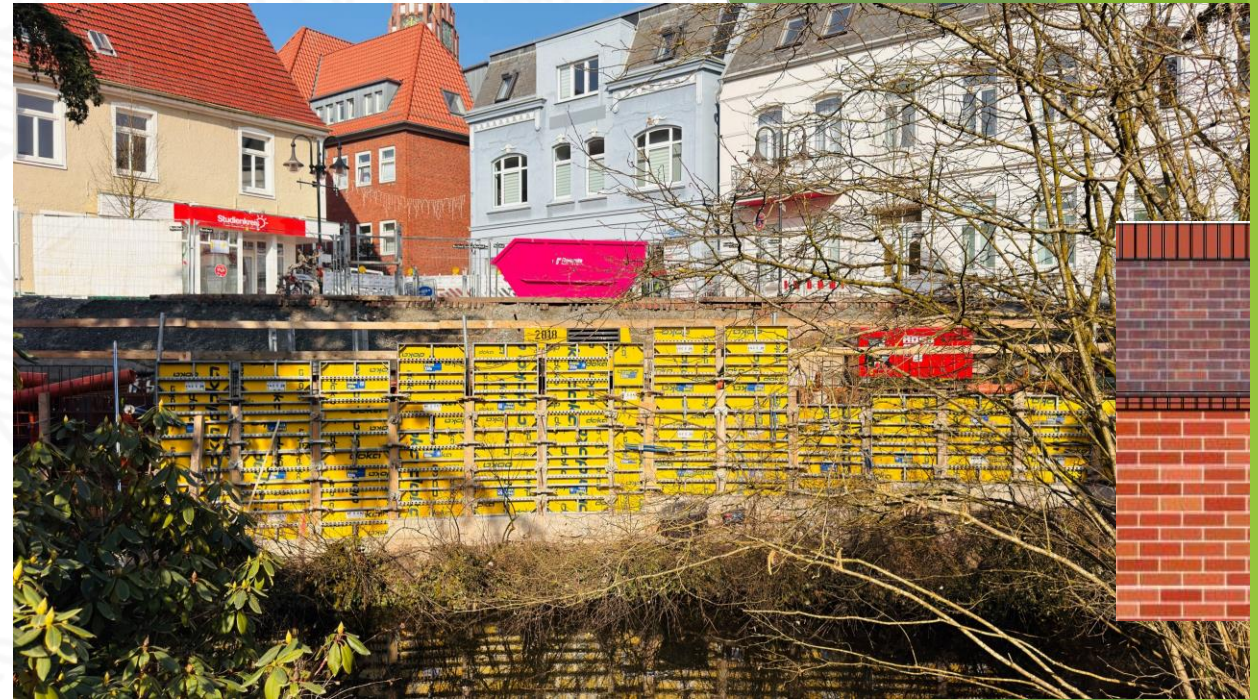
- ▶ Schlossparkmauer
  - ▶ Vorsatzverschalung
  - ▶ Klinkerverblendung
  - ▶ Nach Absprache mit dem Denkmalschutz
  - ▶ Nischen für Fledermäuse u.a. Arten

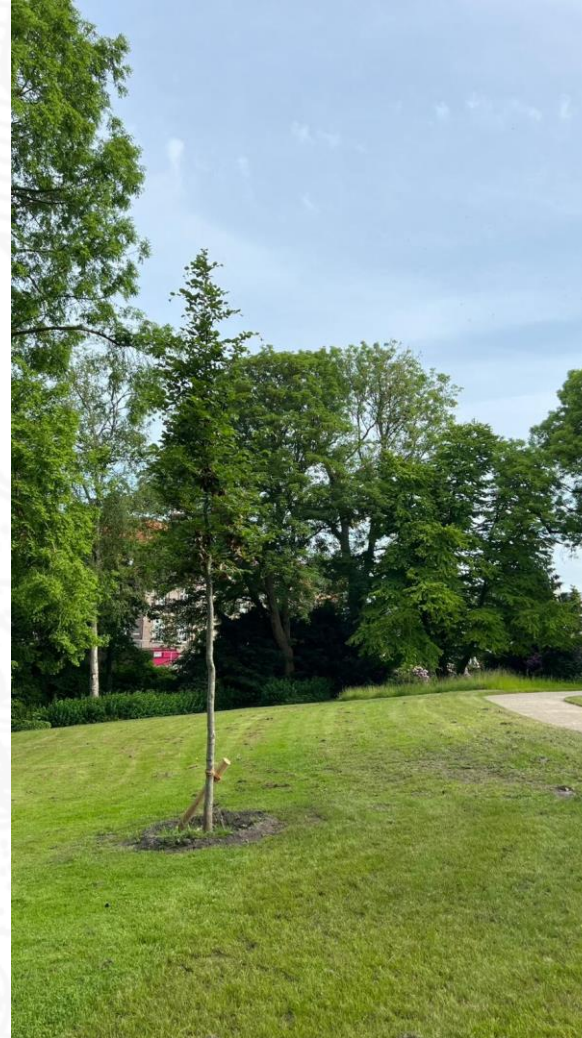
- ▶ Klimaresiliente Neupflanzungen
  - ▶ Standort kennen  
(Bodenbeschaffenheit, Wasserversorgung,..)
  - ▶ Heimische/ regionale Arten bevorzugen

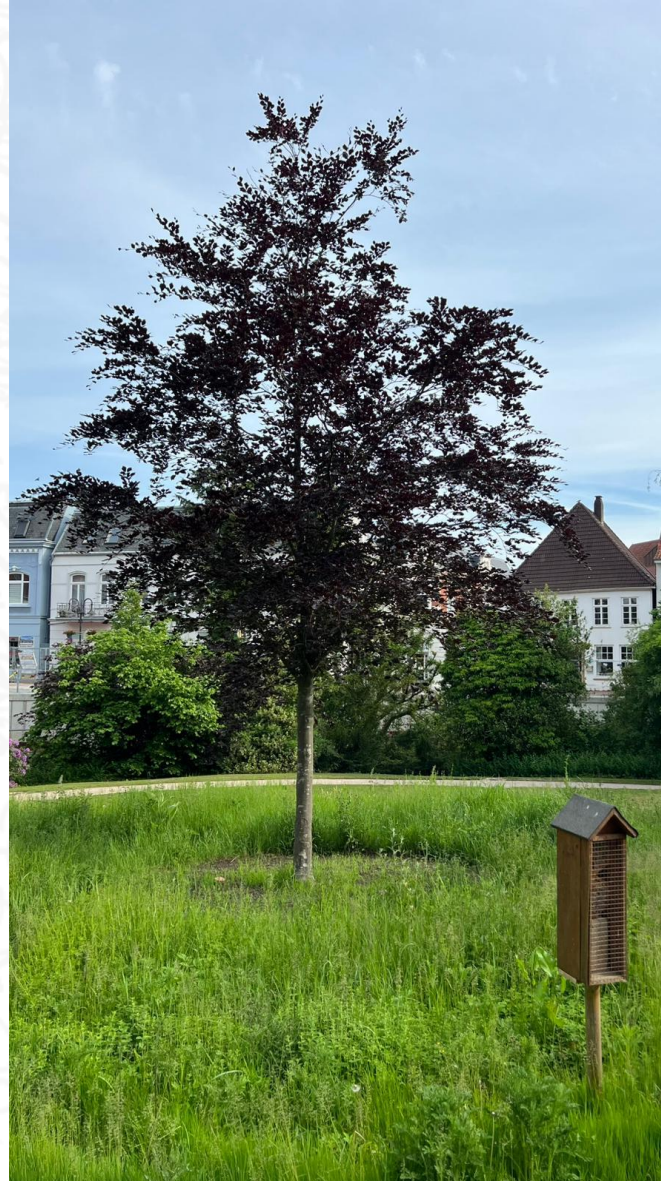
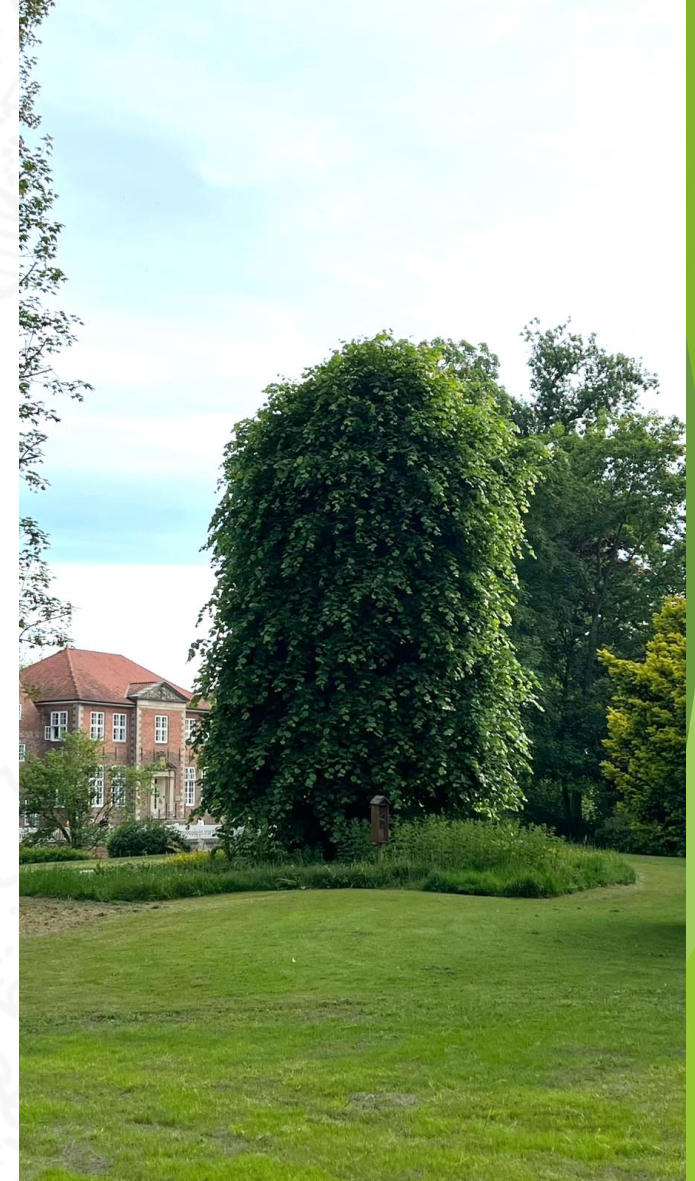
- ▶ Erhalt von Habitatbäumen
- ▶ Schutz von Jungbäumen
